CRICTE 2017

XXVIII Congresso Regional de Iniciação Científica e Tecnológica em Engenharia

ESTUDO DE CASO DE UM ESCORREGAMENTO DE ENCOSTA NA RSC/480

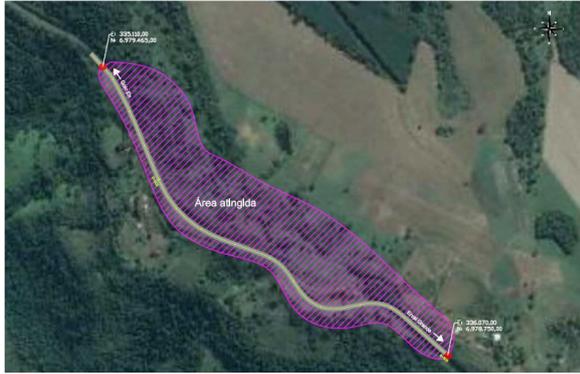
No segmento inicial da RSC/480 (Fig. 2), região Alto Uruguai do Rio Grande do Sul, subida da serra a partir do Rio Uruguai, aproximadamente no km 05, como pode-se observar na Fig. 3, ocorreram fenômenos de deslizamentos na meia encosta, ao longo de uma extensão de 1,5km, no período de Junho/Julho 2014, refletindo drasticamente no pavimento deste trecho, interrompendo o trânsito nesta importante ligação com o estado de Santa Catarina, gerando enormes prejuízos aos usuários. A região é bastante montanhosa e o solo superficial no local é residual, uma argila siltosa marrom mole. É visível a presença excessiva de água no local, o que torna o maciço ainda mais instável.

Figura 3 - Trecho em estudo.
Fonte: Ecoplan Engenharia Ltda.

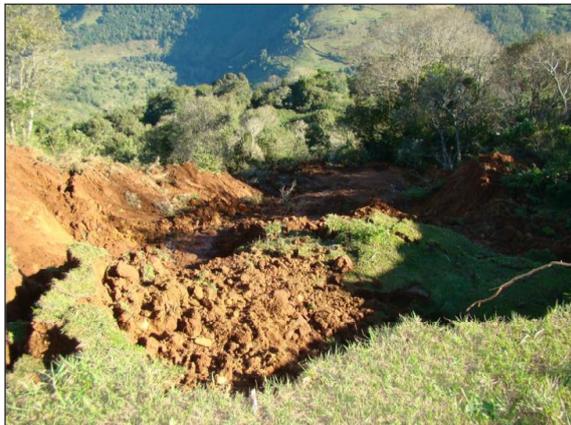
Em 2014, quando ocorreram os escorregamentos foi desenvolvido um projeto emergencial, pela Ecoplan Engenharia Ltda. (consultora responsável pelo trecho), que visou apresentar uma correção e estabilização provisória do trecho acidentado, que possui largura com ruptura do maciço de até 250m, caracterizado como de grandes proporções. Na Figura 4 é apresentado o maciço terroso.

Figura 4 - Escorregamento da encosta.
Fonte: Ecoplan Engenharia Ltda.

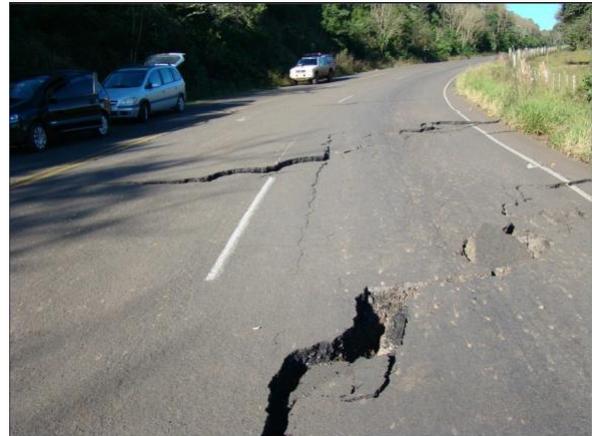
Os fatos levaram à interdição de trânsito pela estrada pelo alto risco que havia. Com o passar dos dias a drenagem natural levou a uma melhoria das condições de estabilidade (período com menor chuva), tendo o trânsito sido permitido com restrições, com devidas sinalizações até que fosse executado um caminho alternativo provisório, desviando o

Figura 5 - Ruptura do pavimento causado pelo movimento do maciço.
Fonte: Ecoplan Engenharia Ltda.

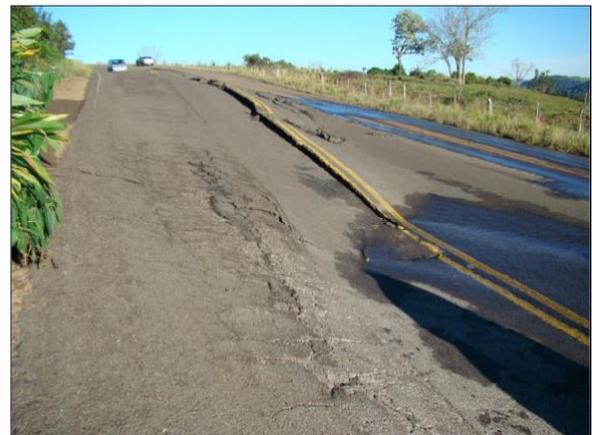
Figura 6 - Abaulamento do pavimento causado pelo movimento do maciço.
Fonte: Ecoplan Engenharia Ltda.

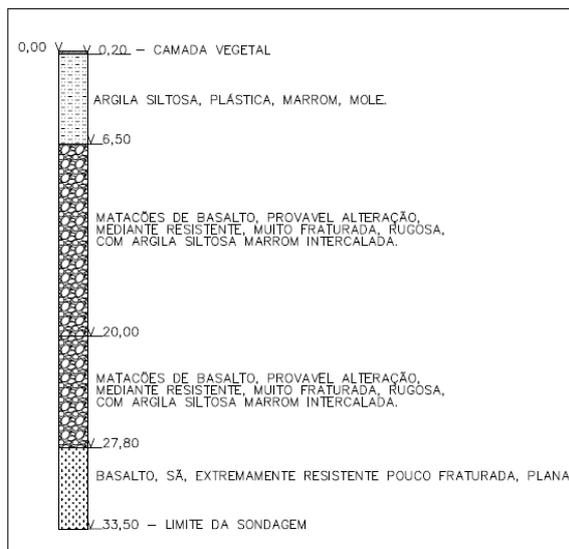
DETALHE DA SONDAÇÃO SR02

mais chuvosos são agosto, setembro e outubro. Já no estudo geotécnico foram realizadas sondagens a trado e mecânicas tipo rotativa para conhecer as características do solo. Todas as 05 sondagens realizadas apresentaram argila, matacão de basalto e basalto sã, respectivamente, variando espessuras, sendo que o pior perfil de solo obtido foi o da sondagem 02 apresentado na Fig. 7 a seguir.

Figura 7 - Perfil do solo.
