Evento: XXVI Seminário de Iniciação Científica

**ESTUDO SOBRE AS MANUTENÇÕES REALIZADAS NO LOTEAMENTO
AUXILIADORA II¹
STUDY ON THE MAINTENANCE PERFORMED IN THE BATCH
AUXILIADORA II**

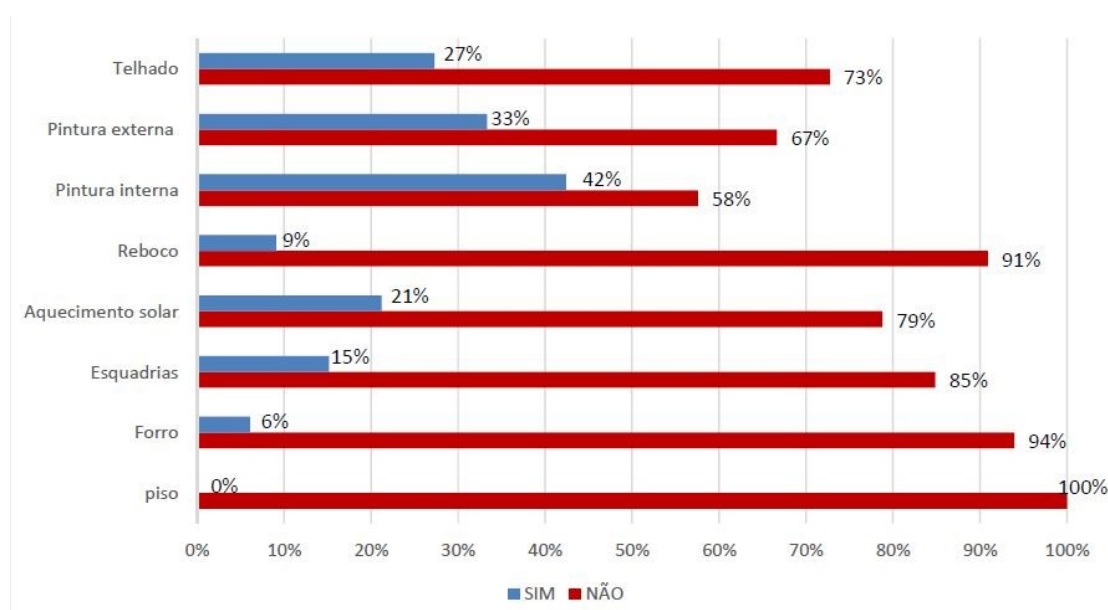
Figura 4: Resultados da pesquisa

Conforme a Figura 4 observa-se que 27% das residências apresentaram situações que necessitaram de manutenção no telhado, sendo as principais correções à realização da substituição de telhas e calhas. Também percebe-se que o percentual de residências onde foi realizada a pintura externa é de 33%, sendo que os 67% restantes apresentam a pintura original, já o percentual de residências onde foi realizada a pintura interna das residências é de 42%. Apenas 9% das residências apresentaram descolamento parcial do reboco, necessitando assim de manutenção. Como as residências são equipadas com sistema de aquecimento solar da água para o chuveiro, o percentual onde foi necessária manutenção do sistema é de 21%. Referente as esquadrias 10, 15% das residências apresentaram problemas, necessitando assim de reparo ou substituição total das mesmas. O percentual correspondente de problemas no forro é de 6% das residências.
