## AVALIAÇÃO DA MACROTEXTURA EM TRECHO PAVIMENTADO NO MUNICÍPIO DE IJUÍ-RS<sup>1</sup>

<sup>1</sup> Pesquisa realizada na disciplina de Trabalho de Conclusão de Curso pertencente ao curso de Engenharia Civil da UNIJUI – Universidade Regional do Noroeste do Estado do Rio Grande de Sul.

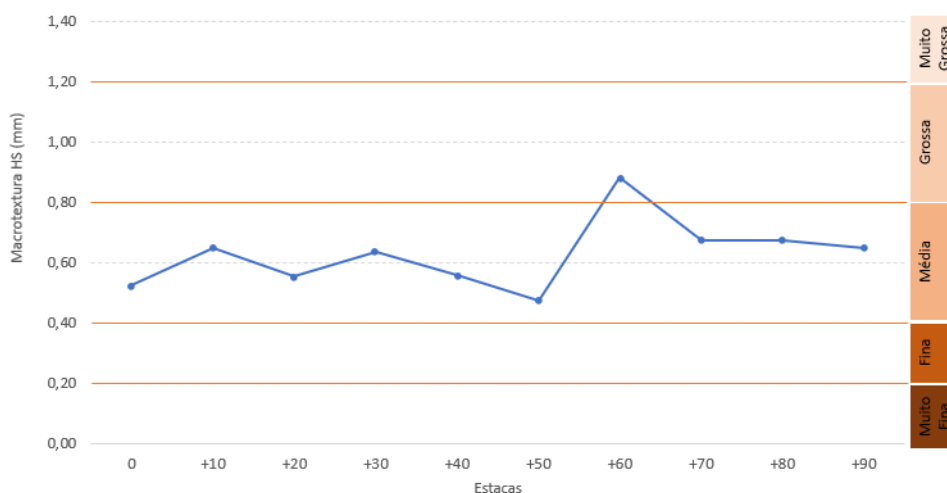
Figura 8: Trecho 1 (plano)

O primeiro trecho temos um valor médio de 0,63mm segundo a classificação uma textura média, os valores variam de 0,48mm a 0,88mm com desvio padrão de 0,11. Podemos observar que temos um ponto na estaca +60 onde a macrotextura é grossa e no ponto anterior a ele estaca +50 o valor ficou próximo a classificação da textura fina apresentando um coeficiente de variação é 17,01% uma variabilidade média entre os pontos naquele trecho.

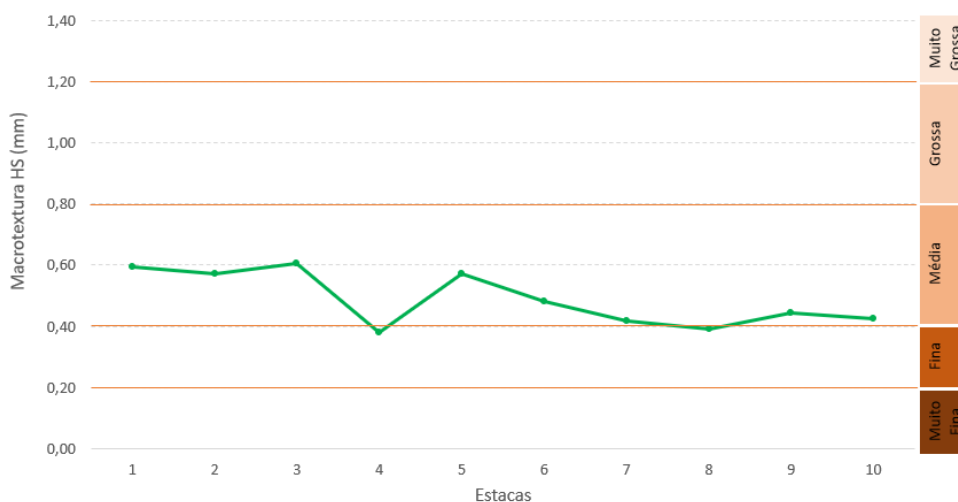
Figura 9: Trecho 2 (Declive)

No segundo trecho o valor médio das alturas obtidas resultou em 0,49mm classificada com textura média, os valores nesse trecho variam de 0,38mm a 0,60mm com desvio padrão de 0,08. De acordo com a Figura 9 as alturas tiveram um decréscimo nos resultados levando a texturas próximas a fina, apresenta um coeficiente de variação entre os pontos de 17,35% uma variável média presente no trecho 2.

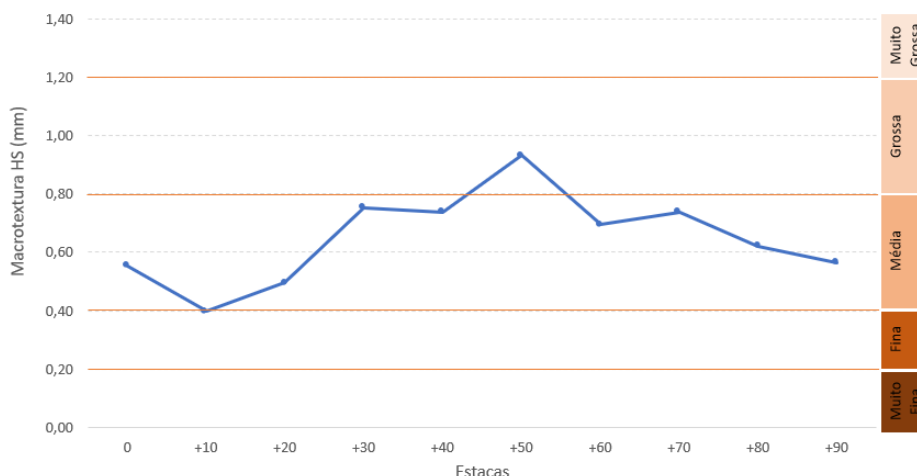
Figura 10: Trecho 3 (Active)

No trecho 3 pode-se observar, conforme Figura 10, uma variabilidade entre os pontos maior em comparação com os demais e a média entre os valores das alturas ensaiadas ficou em 0,65mm uma textura média próxima ao trecho 1, os valores nesse trecho variam de 0,40mm a 0,93mm apresentando um desvio padrão de 0,15. Ainda na Figura 10 pode-se perceber que os valores foram próximos a texturas grossas segundo a classificação, possui um coeficiente de variação de 22,54% uma variabilidade maior em comparação aos demais trechos.

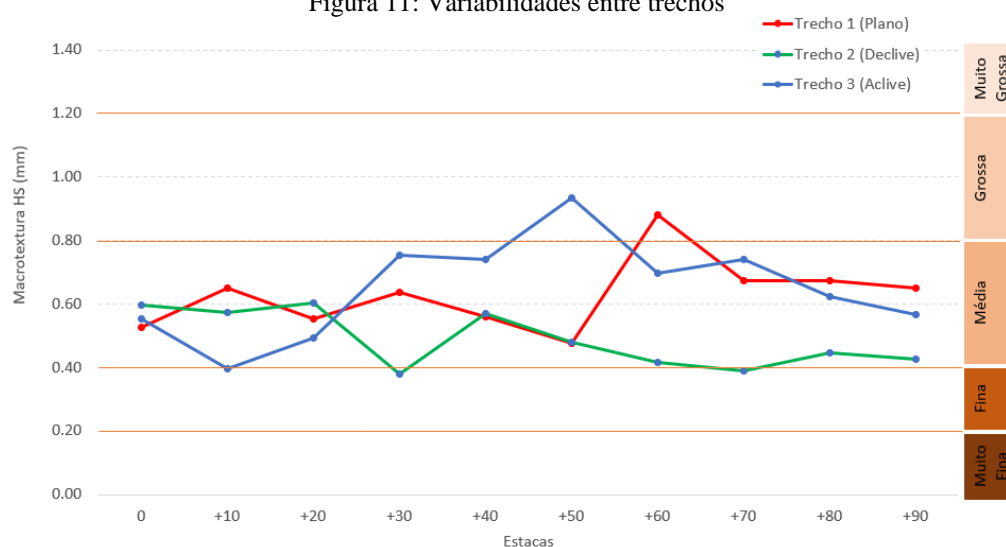
Figura 11: Variabilidades entre trechos

De modo geral os valores em ambos os trechos variam dentro da classificação média de textura, porém segundo as especificações de segurança os valores devem variar entre 0,6 mm a 1,2 mm podendo em alguns pontos a textura ser mais grosseira, principalmente no trecho 2 (demostrado no gráfico a linha verde) se tratando de um trecho onde se tem um declive no terreno exigindo em alguns casos maiores manobras dos veículos e elevando a velocidade podendo apresentar patologias como os afundamentos. Já os trechos 1 e 3 (demostrados na Figura 11 a linha vermelha e azul sucessivamente) apresentam valores mais próximos com pontos classificados com texturas grossas e outros próximos a textura fina, existe uma grande variabilidade entre os trechos analisados visto que se trata de um pavimento novo.

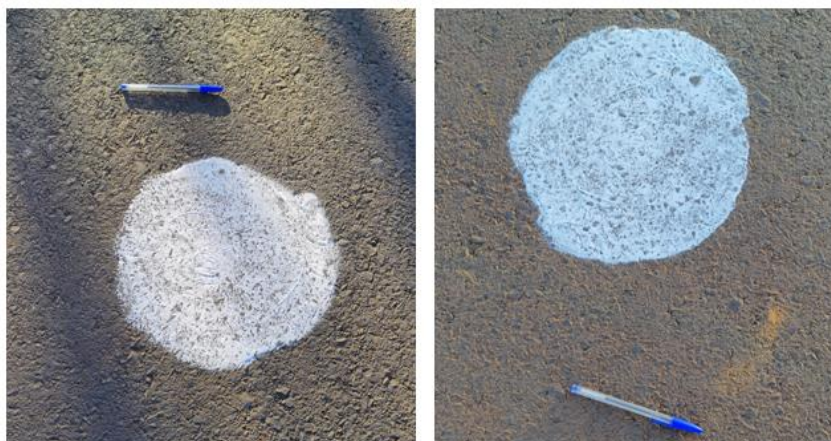
Figura 12: Texturas ensaiadas (Textura fechada)

Na figura 12 temos exemplos encontrados de uma textura fechada, percebe-se pelo aspecto da via apresentar uma textura lisa, gerando valores correspondentes a macrotextura fina que aumenta os riscos de hidroplanagem. Na Figura 13 representa uma textura aberta, apresentada pelo aspecto de uma via mais rugosa, trata-se de uma macrotextura grossa que pode causar desgaste em pneus, ruído ao transitar e maior consumo de combustível.

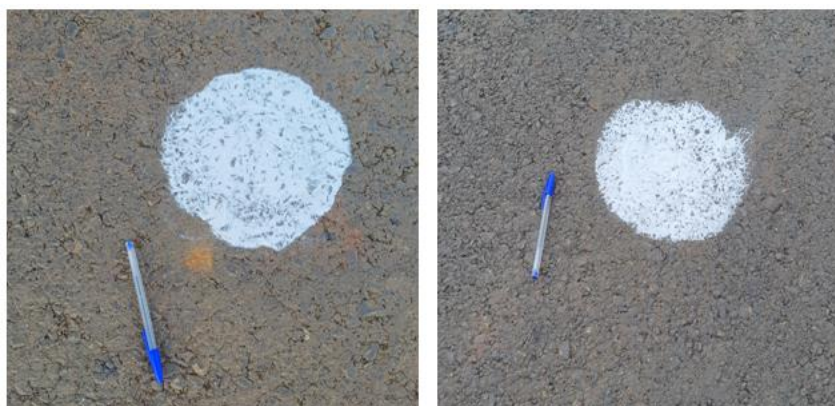
Figura 13: Texturas ensaiadas (Textura aberta)

Vale ressaltar que a mistura utilizada em todo trecho pavimentado é a mesma e consegue-se ver que a textura apresentou uma variabilidade em vários pontos, porém o trecho como um todo foi pavimentado em etapas, em dias e temperaturas diferentes, tempo de transporte, espalhamento e compactação também pode haver diferenças. Outro fator que pode

afetar a variabilidade é o processo de execução durante as obras, de forma que o primeiro trecho é justamente o primeiro a ser finalizado, dessa maneira para a execução do restante da via foi necessário transitar sobre ele, sendo assim todos esses fatores podem interferir diretamente na textura final da superfície.
