AVALIAÇÃO DA MACROTEXTURA E DAS PRINCIPAIS MANIFESTAÇÕES PATOLÓGICAS NO PAVIMENTO DA ERS-344¹

Evento: XXVII Seminário de Iniciação Científica

¹ Trabalho desenvolvido no Grupo de Estudos do Curso de Graduação em Engenharia Civil da Unijuí.

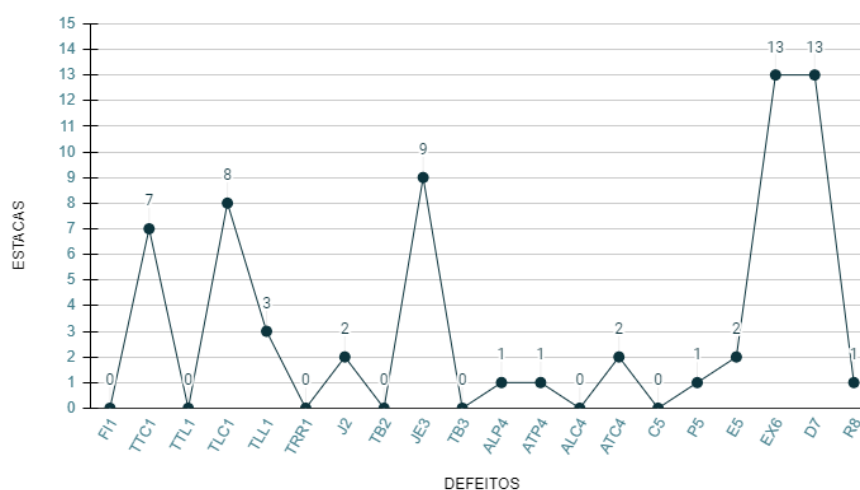
Imagem 04: Total de estacas com defeitos no trecho decrescente.

No que tangencia os defeitos da pavimentação, evidenciados pela Tabela 02, podemos observar que o trecho apresentou diversos defeitos na superfície do pavimento, os quais em sua grande maioria, são relacionados às tipologias “1” e “3” (trincas isoladas transversais e verticais, e trincas interligadas do tipo jacaré), e a tipologia “6” e “7” (exsudação e desgaste), onde estes últimos ocorreram por toda a extensão do trecho em análise. Outros defeitos, em pequena escala, foram encontrados, onde observamos a tipologia “4” (afundamento plástico e consolidado), “5” (escorregamento e panelas) e “6” (remendo).

A seguir, a Imagem 04 traz uma relação de quantas vezes cada defeito pontuado na tabela anterior foram encontrados no decorrer das 13 estacas analisadas.

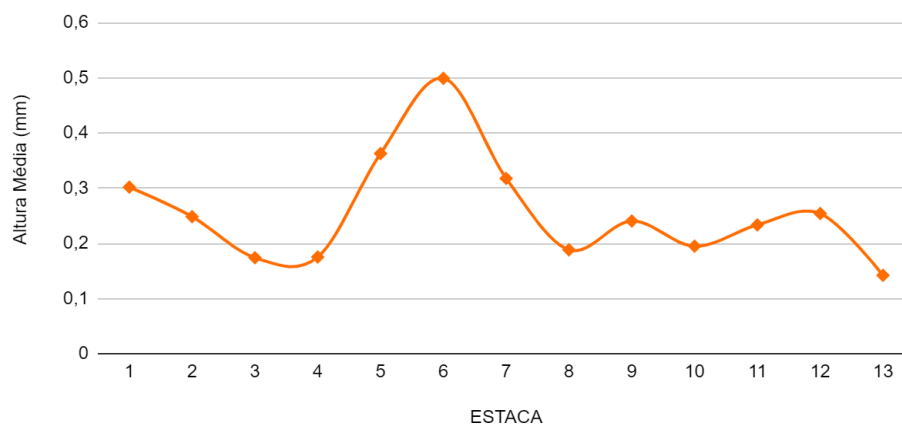
Imagem 05: Variação da Macrotextura do Pavimento.

Pode-se perceber que o trecho descrente apresenta em sua maioria uma macrotextura fina ou fechada, dos 13 pontos analisados, 7 foram classificados dessa forma, o que totalizou 53,85%. Enquanto 38,46%, possuem textura muito fina, o que representa 5 pontos dos analisados. E apenas 1 ponto apresentou textura média, ou seja, apenas 7,69% do trecho.

No Imagem 05 é possível observar a variação dos valores da macrotextura do pavimento entre as estacas analisadas. O manual do DNIT recomenda limites de valores para a altura média da mancha de areia entre $0,6 \text{ mm} < H_m < 1,2 \text{ mm}$, ou seja, textura superficial do pavimento média a grosseira. Sendo assim, nenhum dos pontos analisados atendeu às condições de segurança impostas pelos DNIT.

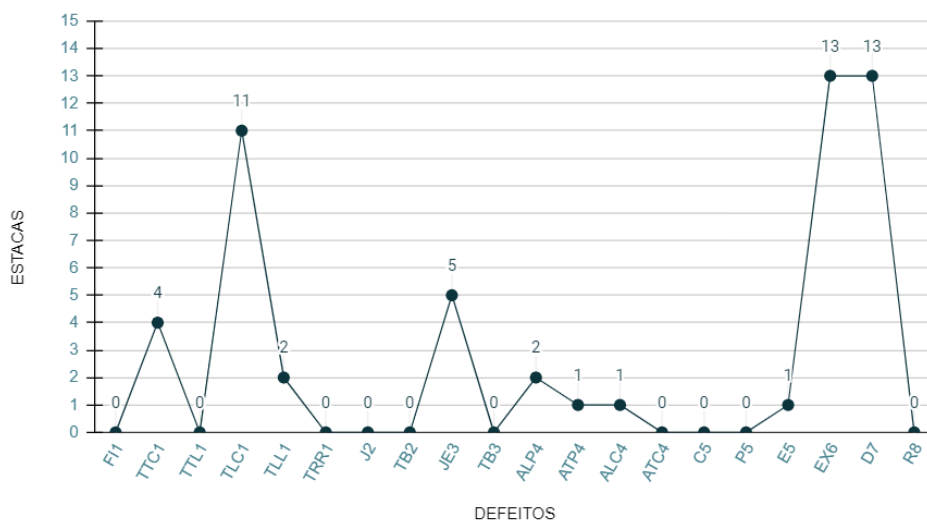
Imagem 06: Total de estacas com defeitos no trecho crescente.

Vinculado aos dados, a Imagem 06 traz novamente uma relação de quantas vezes cada defeito foi encontrado no decorrer das 13 estacas analisadas do sentido crescente.

Observamos que os defeitos da pavimentação referente à esse trecho, se limitaram às tipologias “1” (trinca longitudinal curta), “6” (exsudação) e “7” (desgaste), onde os dois últimos novamente se deram no decorrer de toda extensão da pavimentação. Os demais

defeitos pontuados, se encontram de forma moderada, como os casos das “trincas transversais curtas” e “trincas interligadas de jacaré”.

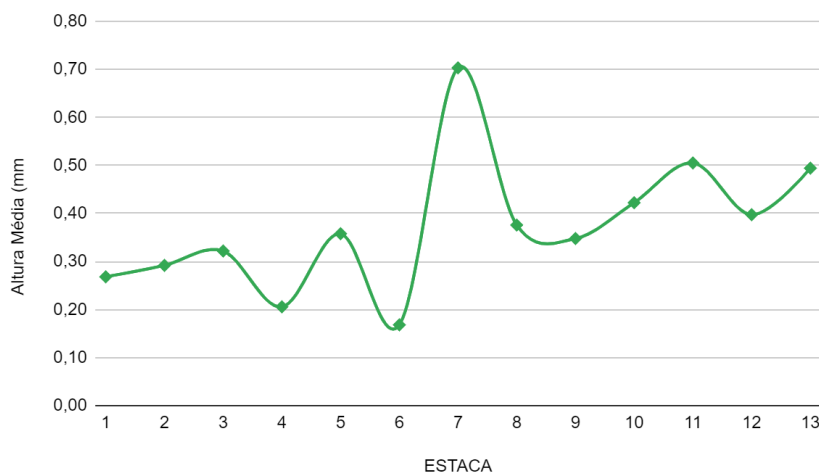
Imagem 07: Variação da Macrotextura do Pavimento

Analisando os dados da tabela é possível observar que o sentido crescente apresenta 61,54% do seu trecho classificado como fino ou fechado, ou seja, 8 pontos dos 13 analisados. Já 30,69%, possuem textura média, contabilizando 4 dos pontos. Enquanto 7,69% do trecho, dispõem de textura muito fina, o que representa apenas 1 ponto analisado do total.

Na Imagem 07, onde apresenta a variação dos valores da macrotextura do pavimento entre as estacas analisadas, podemos observar que dos 13 pontos analisados, apenas 1 atendeu

às condições de segurança impostas pelos DNIT, esta que recomenda valores para a altura média da mancha de areia entre **0,6 mm < Hm < 1,2 mm**.

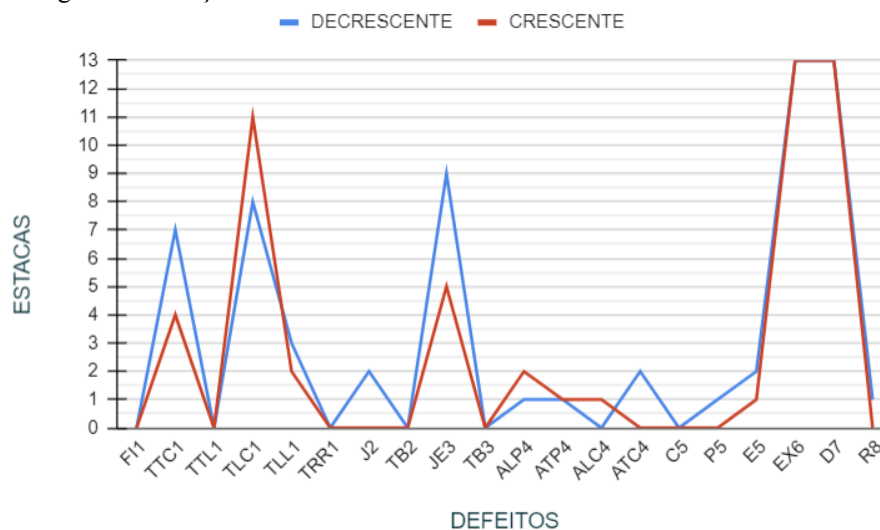
Imagem 08: Relação dos defeitos encontrados em ambos os sentidos do trecho em análise.

A partir do estudo realizado, percebe-se que para cada sentido há solicitações distintas do pavimento, em virtude do mesmo haver declive e aclave, o que reflete diretamente nos defeitos mensurados, conforme demonstrativo na Imagem 08.

Diante dos dados apresentados, concluímos que o agravante de maior intensidade situou-se no sentido decrescente, declive, visto que o mesmo apresentou maiores pontos com diversos tipos de trincas, além de apresentar outros defeitos como panela, remendo e escorregamento. Em complemento, a Imagem 09 traz os principais defeitos encontrados em ambos os sentidos.

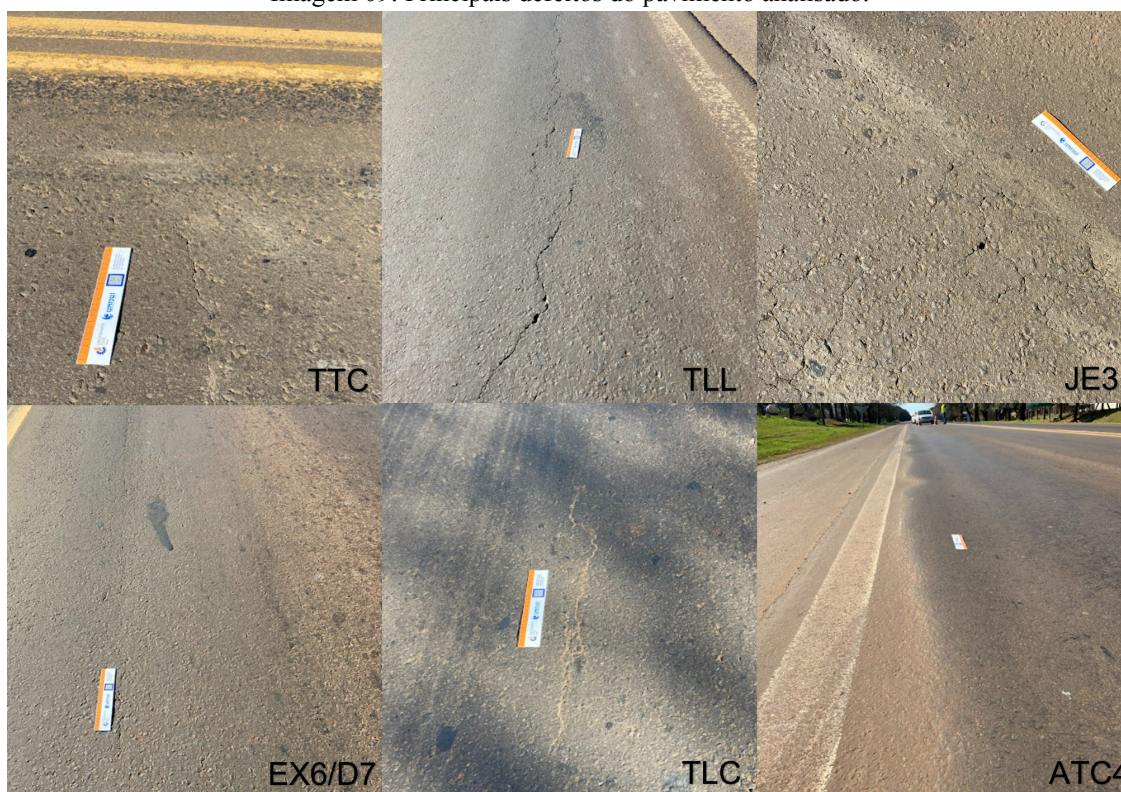
Imagem 09: Principais defeitos do pavimento analisado.

O presente estudo objetivou analisar os defeitos existentes e a macrotextura em uma pista de rodagem de um pavimento pertencente à ERS-344, situado no entorno do município de Santa Rosa/RS. Após análise dos dados obtidos, concluímos que ambos os trechos apresentaram defeitos em comum, por grande parte das estacas, como exsudação, desgastes, trincas longitudinais, transversais e interligadas. Em ambos os sentidos, outros desgastes foram encontrados em pequena escala, como afundamentos plásticos e consolidados.

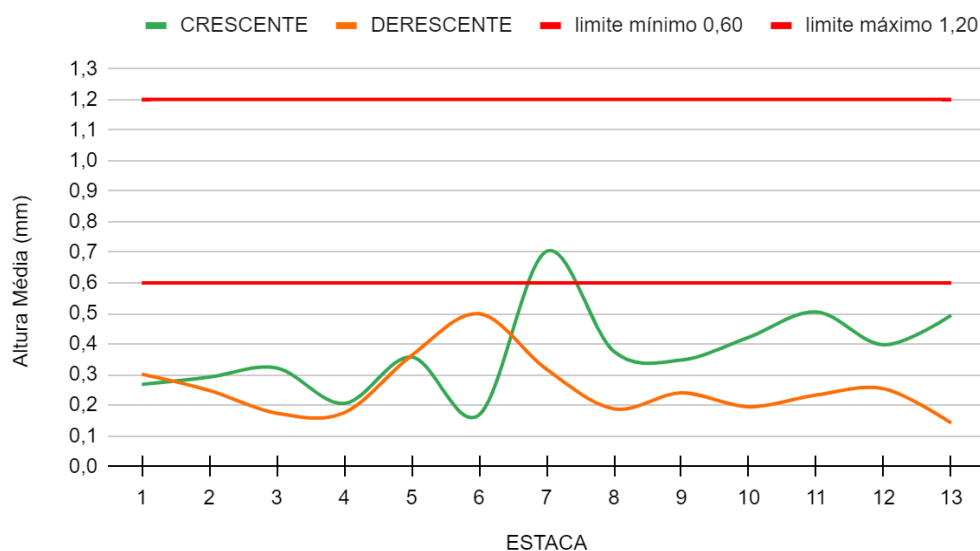
Imagem 10: Variação da Macrotextura em Ambos os Sentidos.

A Imagem 10 demonstra a variação dos valores da macrotextura em ambos os sentidos da via, onde é possível observar que o sentido crescente apresenta condições pouco superiores em relação ao sentido decrescente, mas que ainda assim não atende às condições mínimas de segurança. Pode-se observar ainda que em toda a extensão do pavimento analisado, o sentido crescente possui apenas 1 dos 13 pontos dentro das recomendações, enquanto o sentido decrescente não obteve nenhum. Dados estes, que apontam para uma intervenção a fim de melhorar a textura do pavimento e proporcionar um aumento do atrito, para dessa forma, atender às condições mínimas de segurança recomendadas pelo DNIT.

Quanto aos ensaios de mancha de areia, os resultados expressam a atual condição da camada superficial do revestimento asfáltico referente ao trecho da ERS-344, e comprovam um valor médio da macrotextura no sentido crescente de 0,36mm e no sentido decrescente 0,24mm, assim demonstrando que nenhum dos pontos analisados está com a macrotextura dentro da especificação recomendadas pelo DNIT. Dessa maneira, foi concluído que, todo o trecho está com as condições de segurança comprometidas em virtude da falta de aderência superficial, comprometendo não somente na condição de pavimento seco, mas principalmente sob condição de chuva, visto que implica na resistência à derrapagem.
