RECUPERAÇÃO SUSTENTÁVEL DE TRANSFORMADORES A SECO APÓS ENCHENTES NO RIO GRANDE DO SUL: UMA ALTERNATIVA VIÁVEL E NECESSÁRIA¹

Este estudo analisa a recuperação emergencial de dois transformadores de energia elétrica a seco danificados por enchentes no Rio Grande do Sul em 2024. O objetivo é demonstrar a viabilidade técnica e econômica dessa abordagem, em comparação com a substituição por novos equipamentos, destacando os benefícios ambientais e operacionais. O processo de recuperação incluiu secagem, ensaios de tensão aplicada e verificações de resistência de isolação, resultando em equipamentos que atenderam aos padrões de segurança. A recuperação emergencial mostrou-se uma solução eficaz em situações de alta demanda e urgência, oferecendo uma alternativa sustentável e economicamente vantajosa. Além disso, este estudo de caso serve como uma ilustração prática de como a recuperação pode ser uma alternativa eficaz em cenários de emergência, considerando fatores como a alta demanda por novos equipamentos, mão de obra, os elevados prazos de fabricação, os custos e a urgência de restabelecer a infraestrutura de energia.

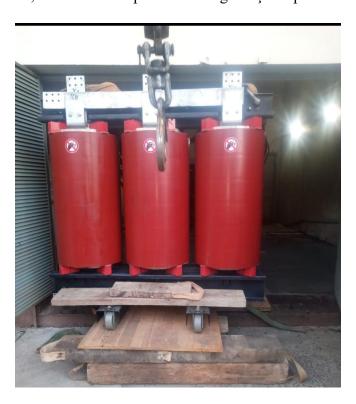
Figura 1: foto de um dos Transformadores após ser recuperado.

A vista lateral de um transformador a seco recuperado, com potência de 1250 kVA, tensão primária de 13,8 kV e tensão secundária de 110/220 V, instalado em uma Subestação de Energia em um prédio no centro de Porto Alegre pode ser observada na Figura 01. Este equipamento, alvo do trabalho técnico apresentado, é mostrado após o processo de recuperação. A imagem destaca o porte, o tamanho e os componentes principais do transformador, que estava em processo de montagem e instalação.

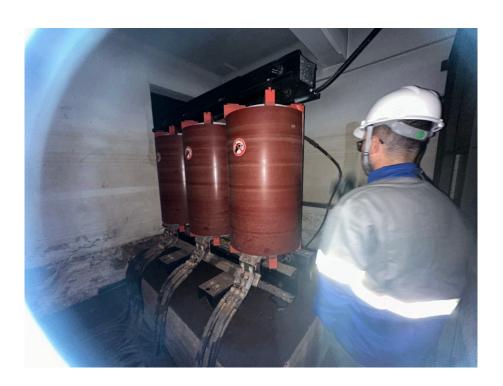
Figura 2: foto de um transformador a seco onde ocorreu alagamento (não é o mesmo que fora recuperado e alvo deste estudo)

Na Figura 2 pode ser visualizado, um transformador a seco instalado em uma subestação que foi afetada por enchentes. O equipamento desligado, está posicionado em sua instalação original. As paredes brancas ao redor do transformador mostram marcas indicando o nível que a água alcançou. Os componentes e acessórios do transformador exibem sujeira, manchas e sinais de oxidação, evidenciando os danos causados pela água.

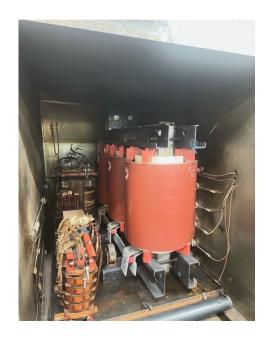
Figura 3: Foto detalhe de uma estufa utilizada para secagem de Transformadores.

Pode-se observar, na Figura 3, a imagem de uma estufa de secagem de peças de transformadores isolados a óleo e transformadores a seco. Nessa, à direita, é possível observar um transformador a seco em processo de secagem. Esta etapa é crucial para a remoção de umidade e contaminantes, assegurando o desempenho e a longevidade do equipamento após a recuperação.

O processo de secagem utilizou estufas com controle eletrônico de temperatura, configuradas a aproximadamente 80°C. As estufas, de grandes dimensões, acomodaram vários núcleos simultaneamente. O tempo de secagem variou conforme o tamanho e a quantidade de núcleos, sendo necessário realizar medições de resistência de isolação após a secagem para garantir que os níveis de umidade/resistência estivessem adequados.

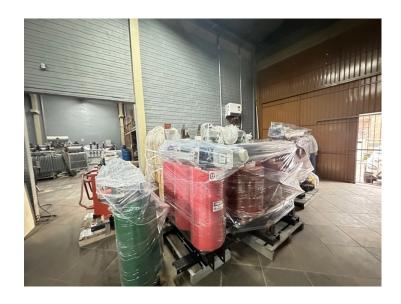
Figura 4: foto de Transformadores a seco após recuperação e embalados com filme plástico.

Na figura 4 verifica-se um conjunto de transformadores a seco embalados com filme plástico para proteção contra poeira e outros agentes externos ambientais. Estes equipamentos, foram recuperados, estão prontos para reinstalação em suas respectivas subestações.

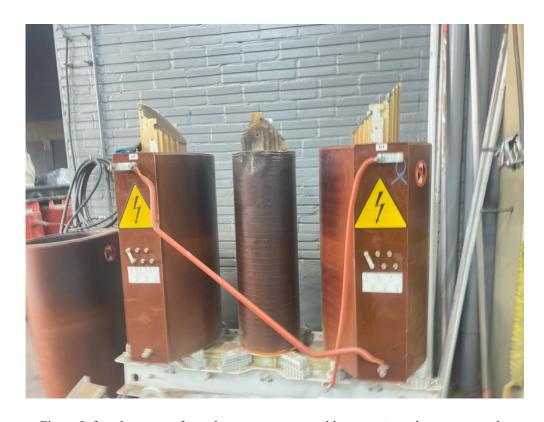
Figura 5: foto de um transformador que apresenta problemas e não pode ser recuperado.

Na Figura 5 é exibido um transformador a seco que, não foi desligado antes da água atingir o equipamento. Este é o único transformador que não foi recuperado, conforme informações fornecidas pela empresa responsável pela recuperação. A imagem ilustra claramente a importância de desligar os sistemas preventivamente antes da ocorrência de inundações para evitar danos irreparáveis aos equipamentos.
