ANÁLISE DO EDIFÍCIO COPAN/SP: CONTEXTUALIZAÇÃO E LEGADOS DEIXADOS PELA SUA ARQUITETURA MODERNISTA¹

Este artigo tem como objetivo apresentar uma análise crítica sobre uma obra arquitetônica icônica do modernismo no Brasil, o Edifício Copan, projetado pelos arquitetos Oscar Niemeyer e Carlos Alberto Cerqueira Lemos, localizado na região central da cidade de São Paulo, com o objetivo de compreender o contexto projetual da sua construção, seus fatores históricos, políticos e sociais, seu entorno, sua funcionalidade e seus aspectos compositivos e técnico-construtivos. A metodologia adotada, trata-se de uma pesquisa bibliográfica, de cunho qualitativo, que trouxe informações em relação à concepção projetual do edifício, sua construção e sua evolução histórica. A partir dessas informações iniciais, que permitiram o conhecimento geral do edifício, houve coleta de dados através de entrevista com um morador, que relatou o dia a dia e os pontos positivos e negativos de morar no edifício Copan. O estudo se desenvolveu a partir da análise do contexto e do objeto de estudo em si, com discussões históricas, políticas e sociais, e um olhar apurado para a funcionalidade e o entorno do Copan. Os re

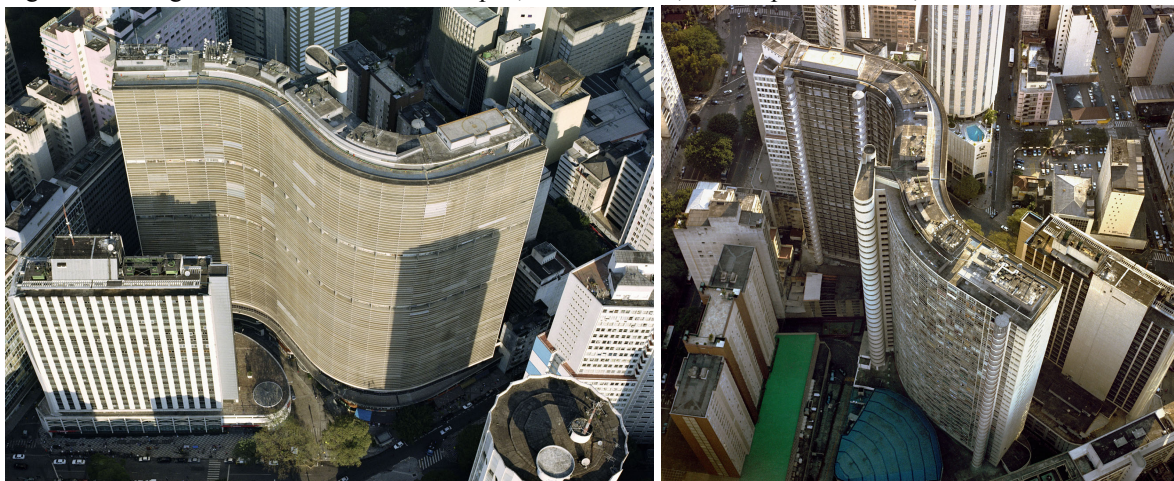
Figura 01: Fotografias aéreas do Edifício Copan, em São Paulo, SP. Respectivamente, as fachadas Norte e Sul.

Localizado na Avenida Ipiranga, nº 200, no centro da cidade de São Paulo, o Edifício Copan, trata-se de uma obra de engenharia estrutural, inaugurada em 1966, elaborada com uma estética arquitetônica diferenciada e ousada para sua época de construção, com curvas sinuosas e fortes traços modernistas (BOMFIM, 2019). Na Figura 01, é possível observar o edifício Copan, com destaque para a composição das sinuosas fachadas norte e sul, onde há preocupação com a geometria solar, apresentando brises horizontais na fachada norte e fachada sem obstrução de iluminação natural na orientação sul.

Outra característica do projeto do Edifício Copan é o uso de brises na fachada norte, este elemento, além de oferecer proteção solar e conforto térmico, também ajudou a realçar a fachada ondulada. Os pilotis e mezanino do prédio têm traços característicos do autor: curvas serpenteadas, pilares livres (graças a uma enorme viga de transição, independência de plantas). O revestimento foi feito com pastilhas cerâmicas. Materiais característicos de construções modernistas (OUKAWA, 2020).

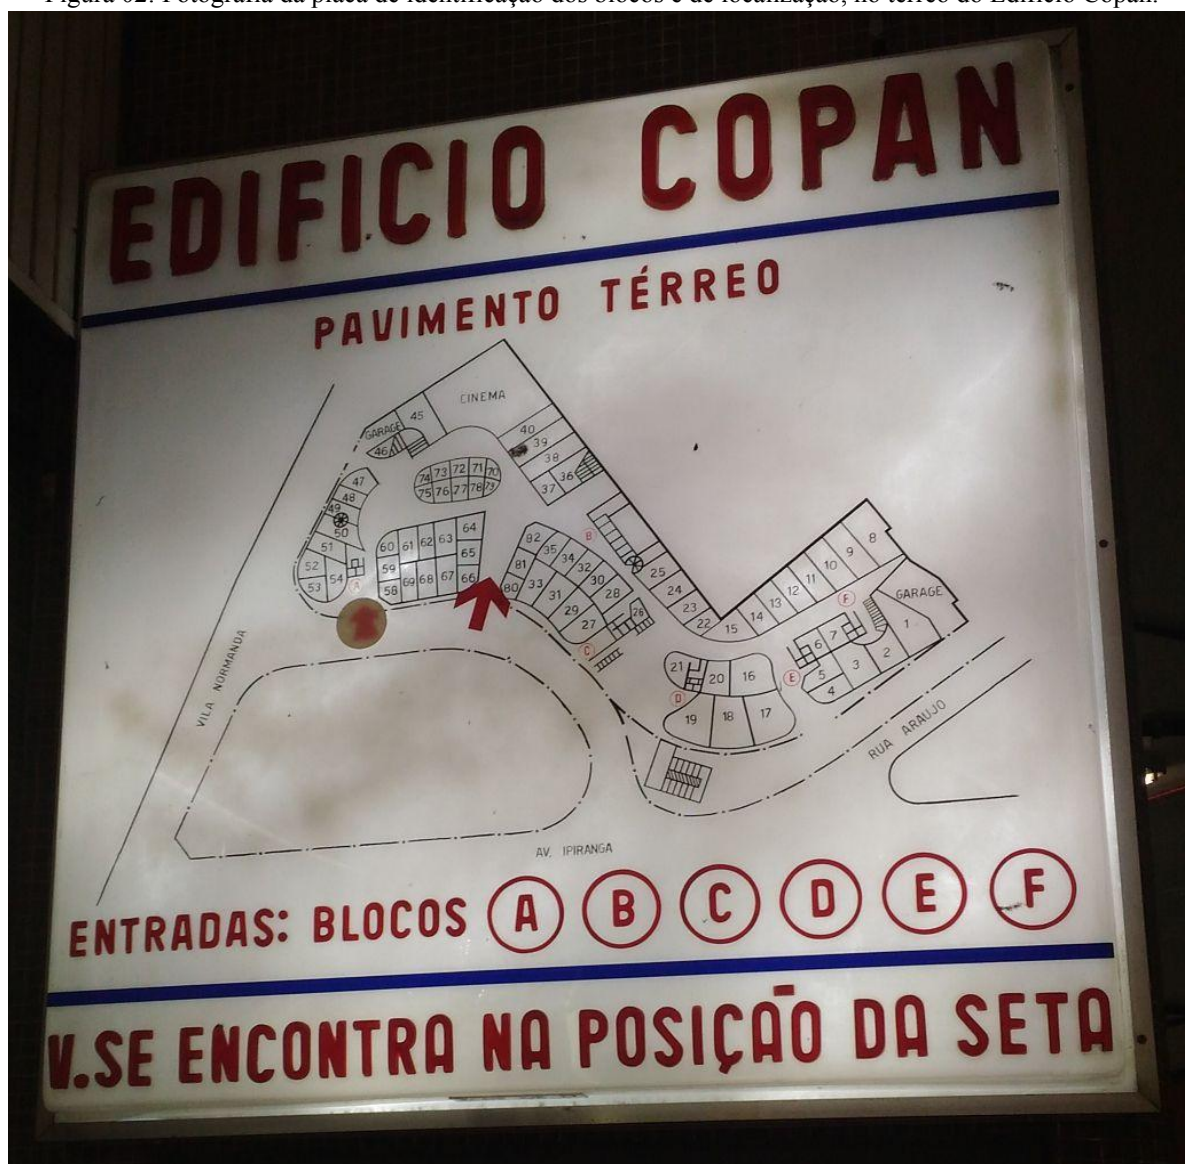
Figura 02: Fotografia da placa de identificação dos blocos e de localização, no térreo do Edifício Copan.

O Copan conta com seis blocos com acessos independentes, como visto na Figura 02, unidos em única volumetria, comportando um total de 1.160 apartamentos, e por estar localizado no centro da cidade, suas redondezas apresentam violência, sujeira e marginalização, porém, o Copan dispõe de câmeras de vigilância em todos os locais, isso faz com que os moradores se sintam seguros (QR PRODUÇÕES, 2019).
