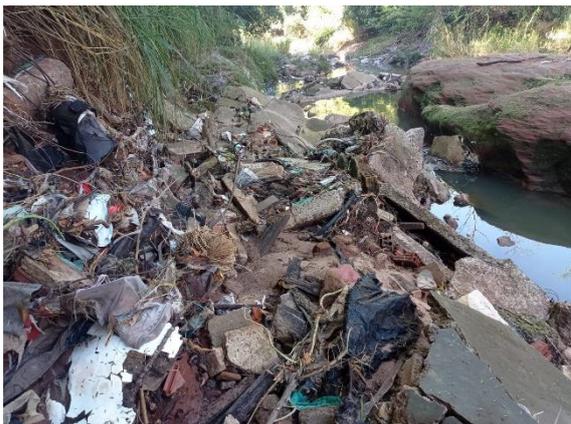
A análise da paisagem revelou ainda descarte irregular de resíduos sólidos de demolição e resíduos industriais para aterro. Outros materiais provenientes de descarte irregular foram identificados no local, como efluentes industriais e descarte de esgoto. Figuras 4 e 5.

Figura 4—Resíduos de demolição e industriais

Com problemas descritos desde 2003, com processo de aterro com materiais impróprios, com descarte de irregular além de concentração elevada de águas pluviais no leito de ribeirão, a administração municipal poderia ter desenvolvido projeto para a retirada desses materiais, um plano de identificação e correção do descarte irregular de resíduos e a retificação do leito do ribeirão com a construção de dissipador de energia para reduzir a velocidade das águas e evitar a degradação das faixas marginais naquele ponto.

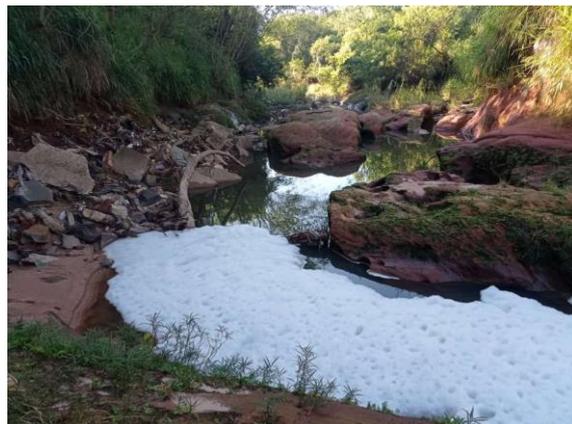
Figura 5—Descarte de efluente industrial
