**Modalidade do trabalho:** Relatório técnico-científico

**Evento:** XXIV Seminário de Iniciação Científica

## **ANÁLISE DOS PROBLEMAS ENCONTRADOS EM UM SISTEMA DE SUBESTAÇÕES SUBTERRÂNEAS DE ENERGIA ELÉTRICA<sup>1</sup>**

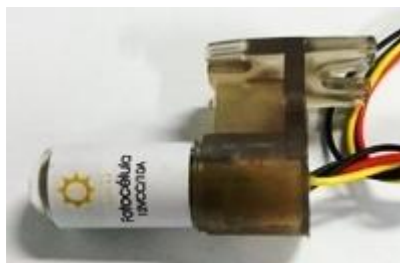
Figura 3 - Sensor de Intruso

O sensor escolhido é da fabricante Empório Albacora, Figura 3, é uma fotocélula que permite acionar automaticamente luminárias ou controle de iluminação ambiente, compacta, a prova de intempéries pode ser instalada na chuva. A subestação é um ambiente hostil, por causa do transformador pode alcançar altas temperaturas, por ser subterrânea corre risco de ser alagada e necessita de equipamento que aguentem as trocas de ambiente frequentemente.

A fotocélula é constituída de um relé fotoelétrico, 12 V Vcc, 10 A. Dizemos que um sensor fotoelétrico é um transdutor quando ele converte energia luminosa em energia elétrica. É do tipo difuso que consiste em um emissor e um receptor de luz acoplado lado a lado dentro do mesmo invólucro. Um feixe de luz é emitido e quando entra em contato com algum objeto é refletido de volta para o receptor, o receptor então transforma esta ação em dados e converte em comutação de contatos Na (normalmente aberto) ou Nf (normalmente fechado), ou ainda transistor para corrente alternada ou contínua.

Quanto ao problema encontrado com o sensor de intrusão uma caixa foi montada para a realização de testes com o novo sensor escolhido, o sensor é instalado dentro da caixa e conectado a placa do Módulo de Aquisição Principal a qual recebe o aviso em forma de sinal elétrico se a tampa foi aberta ou não. Outro fator analisado foi a submersão em água, o sensor foi imerso em um recipiente escuro contendo água e tampado, após a tampa foi removida para verificar se mandaria o aviso de que a caixa estaria aberta. Os testes realizados demonstraram que o sensor se adequa as características da subestação subterrânea, pois todas as verificações feitas ocorreram como planejado.

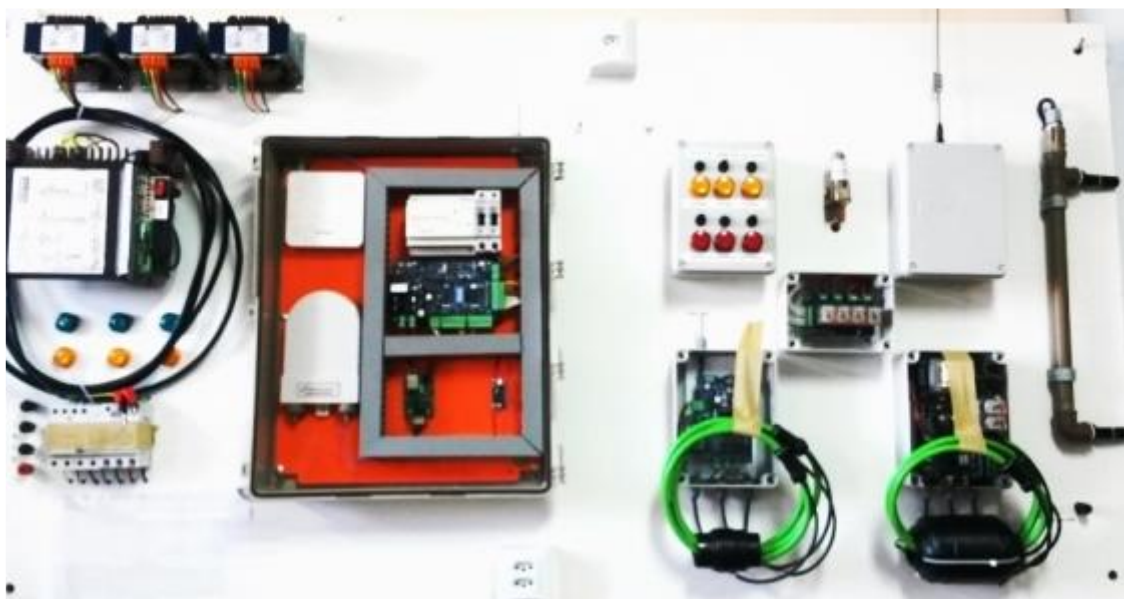
Figura 4 - Painel de testes de Acoplamento

Para o problema de acoplamento causado pelo aumento da temperatura, foram realizados testes para verificar o funcionamento do sistema, uma plataforma de ensaios foi desenvolvida, Figura 4, onde seriam montadas todas as placas e testadas quanto ao grau de aquecimento máximo permitido, após a retirada de resultados, nos quais ficou claro que o capacitor de acoplamento aguenta apenas 30 °C, passando desse valor ele sofre danos prejudicando o seu funcionamento. Para prevenir este aquecimento da subestação subterrânea foi instalado um sistema de resfriamento que é ligado automaticamente ao atingir certa temperatura. Verificou-se também que adotando uma capacitância de 1  $\mu$ F para o capacitor, mesmo com a impedância de rede em 1,8  $\Omega$ , a frequência de corte será de 88 kHz. Valor suficientemente abaixo da frequência de transmissão do modem PLC e, portanto, fazendo com que o sinal não sofra atenuações.

O objetivo do trabalho era descobrir a solução mais adequada aos problemas encontrados. Para o primeiro foi desenvolvimento de um painel de testes para a emulação dos sinais do sistema de monitoramento, com os testes realizados detectaram-se problemas com o circuito de acoplamento de comunicação, causados pela alta temperatura e capacitância do circuito. A solução encontrada foi a instalação de sistemas de resfriamento e mudar o valor da capacitância do capacitor de acordo com a frequência de corte do modem PLC.
