DETERMINAÇÃO DO ESTADO DE CONSERVAÇÃO DE RODOVIA DA REGIÃO NOROESTE DO ESTADO DO RIO GRANDE DO SUL ATRAVÉS DA AVALIAÇÃO FUNCIONAL DE PAVIMENTOS.¹

¹ Parte do Trabalho de Conclusão de Curso realizado no curso de Engenharia Civil da Unijuí

O trabalho trata-se de pesquisa de campo realizada em intervalo de tempo de seis meses sendo o primeiro levantamento em Novembro/2016 e o segundo em Maio/2017, em um trecho de 300 metros na rodovia RSC 342, sendo 150 metros para cada sentido da via, onde os ensaios realizados serviram para levantamento de dados e cálculos para obtenção de resultados e comparações entre os levantamentos. O trecho estudado encontra-se entre os municípios de Boa Vista do Buricá e Nova Candelária como mostra a Figura 1.

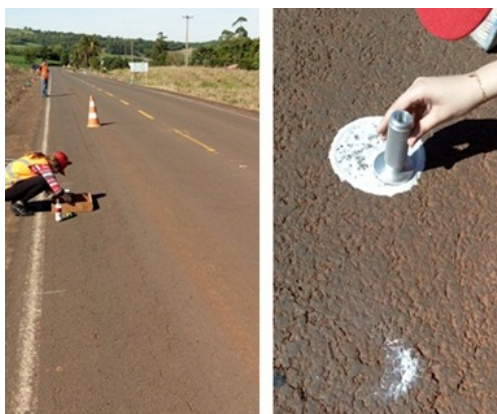
Figura 3: Realização dos ensaios de mancha de areia na rodovia.

Através do ensaio, determinam-se os quatro diâmetros para cada ensaio realizado, calculando-se a média entre eles e obtendo assim a altura média da mancha de areia.

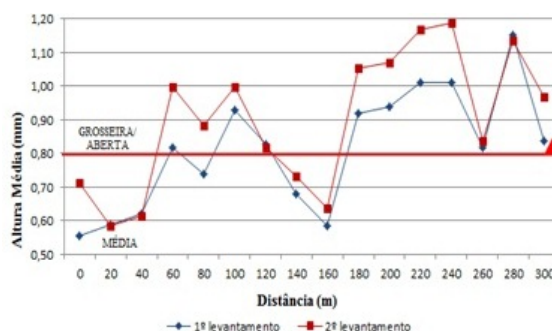
Figura 6: Comparação das alturas médias nos dois levantamentos realizados.

Como análise geral percebe-se que no 1º levantamento alguns dos pontos apresentaram classificação “média”, significando que quanto à macrotextura, a rugosidade atende a classificação que é a mais adequada para este tipo de rodovia, e em dez pontos essa classificação foi “grosseira ou aberta”, o que acaba resultando em uma análise boa para o pavimento. Portanto, pode-se concluir que seis dos dezesseis pontos analisados se encontram em condições consideravelmente boas (rugosidade média) e os demais em uma classificação melhor (rugosidade grosseira ou aberta), apesar do grande número de trincas encontradas no revestimento. No 2º

levantamento, apenas um ponto classificado como médio aumentou e passou para classe “grosseira ou aberta”, apresentando então de modo geral pontos com classificação “média” que é o ideal para este tipo de pavimento, e pontos com classificação “grosseira ou aberta”.

Através dos dois levantamentos, conclui-se que a rodovia encontra-se com grande maioria dos pontos em classificação “grosseira ou aberta” o que significa que apresenta rugosidade boa e bom atrito pneu-pavimento aumentando a segurança para os usuários. No segundo levantamento os valores da altura média de mancha de areia aumentaram em relação ao primeiro levantamento, gerando resultados contrários aos que eram esperados. Estes valores indicam que a rugosidade do revestimento aumentou ao invés de ter diminuído em consequência do desgaste. Este resultado pode ser decorrente do grande número de trincas que surgiram ou das existentes que se agravaram no intervalo dos levantamentos e acabaram influenciando no aumento da rugosidade da superfície.
