**Evento:** XVIII Jornada de Extensão

**TESTE DE ACESSIBILIDADE URBANA DO ACESSO DA PARADA DE  
ÔNIBUS DA BIBLIOTECA AO PRÉDIO DA ENGENHARIA CIVIL<sup>1</sup>  
URBAN ACCESSIBILITY TEST OF ACESS LIBRARY BUS STOP TO CIVIL  
ENGINEERING BUILDING**

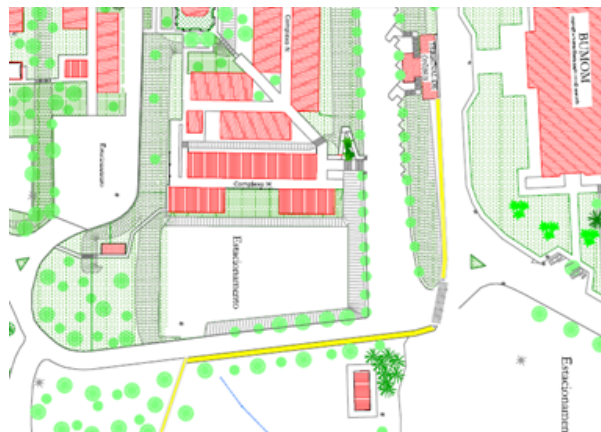
Figura 02: Fonte Planta Baixa do campus Ijuí, cedida pelo Professor Tarciso Dorn de Oliveira.

- Solução 01:

Revitalização do trecho escolhido: instalação e normatização das rampas de acesso, faixa de segurança no mini trevo, ampliação do passeio de acesso ao prédio da engenharia civil.

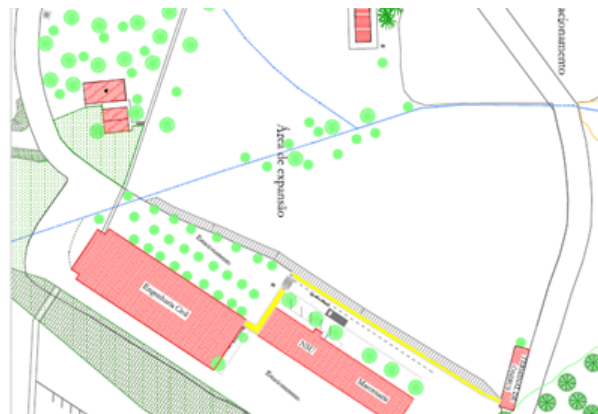
Figura 03: Fonte Planta Baixa do campus Ijuí, cedida pelo Professor Tarciso Dorn de Oliveira.

- Solução 02:

Instalação de uma terceira parada de ônibus próximo ao prédio da engenharia civil, com uma calçada, fazendo a ligação, da mesma ao prédio, e as devidas faixas de segurança.

C-Implantação de uma faixa de segurança ligando a calçada nova da terceira parada de ônibus à calçada já existente do prédio da Engenharia Civil, conforme figura 03.

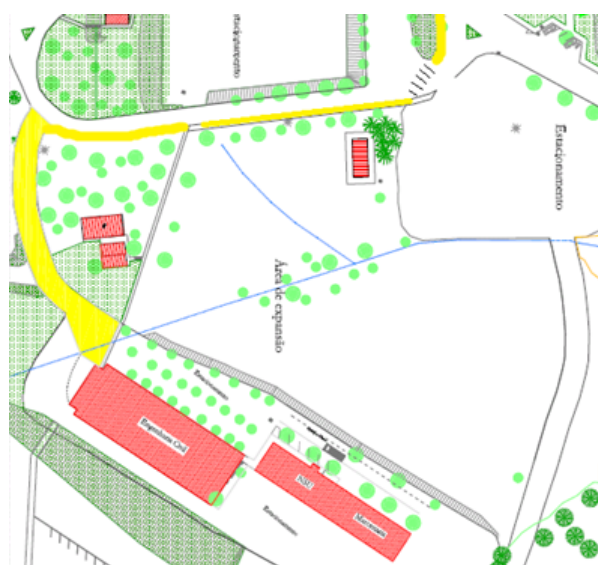
Figura 04: Fonte Planta Baixa do campus Ijuí, cedida pelo Professor Tarciso Dorn de Oliveira.

• Solução 03:

Pavimentação do trecho de saída e construção de um passeio de melhor qualidade e menor desnível, contemplando rampas de acessibilidade.
