**Evento:** XXV Seminário de Iniciação Científica

**ESTUDO DO PASSEIO PÚBLICO PADRÃO APLICADO NO MUNICÍPIO DE SANTA ROSA/RS E COMPARAÇÃO COM A LEGISLAÇÃO VIGENTE<sup>1</sup>**  
**STUDY OF PUBLIC PATTERN PUBLIC PATTERN APPLIED NOT MUNICIPALITY OF SANTA ROSA/RS AND COMPARISON WITH CURRENT LEGISLATION**

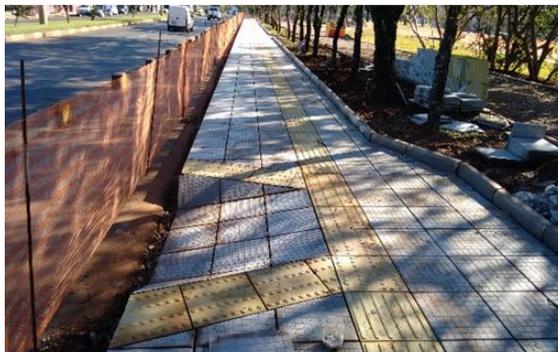
Figura 1: Avenida Expedicionário Weber

Nas imagens acima notou-se a correta execução do passeio público padrão. Na figura 1 o piso tátil direcional foi implantado em cor contrastante com a do piso adjacente que, neste caso, foi escolhida a lajota de concreto com medidas 50x50cm. Percebeu-se a execução de rampas de acessibilidade com inclinação aparentemente adequada onde futuramente será feita uma faixa de segurança. Na figura 2 nota-se a mudança de direção executada com piso tátil de alerta como também a colocação deste piso numa rampa de saída para veículos onde há diferença de inclinação. Além disso, foi deixada uma espera para dar continuidade ao passeio lindeiro no local correto, para evitar interrupções. Contudo, alguns outros proprietários realizam as modificações necessárias nas calçadas de suas residências de maneira totalmente ou parcialmente incorreta. Isso ocorre devido a falta de busca por informação por parte destes moradores que não procuram a administração municipal para se informar acerca da maneira correta de executar seus passeios como também por parte dos profissionais do ramo da construção civil que, em alguns casos, desconhecem as normas e realizam os trabalhos como seu bom senso determina.

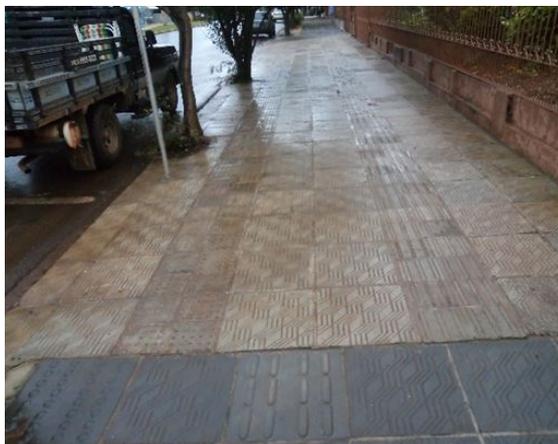
Figura 1: Avenida Expedicionário Weber

Nas imagens acima notou-se a incorreta execução do passeio público padrão. Na figura 1, o piso tátil direcional não foi implantado em cor contrastante com a do piso adjacente. Além disso, percebeu-se a interrupção do piso tátil tanto direcional quanto de alerta de uma edificação para com sua edificação lindeira, o que está totalmente em desconformidade com a NBR 9050 (2015). Na figura 2, nota-se a ausência de piso tátil nos obstáculos do passeio como floreiras como também a inexistência de cor contrastante do piso tátil direcional ao piso adjacente.
