ST5 – POLÍTICAS PÚBLICAS, GESTÃO SOCIAL E PLANEJAMENTO URBANO E REGIONAL

OS DIREITOS HUMANOS NOS ESPAÇOS PÚBLICOS DE VIVÊNCIA: UM OLHAR PARA A PRAÇA DOS IMIGRANTES DE IJUÍ / RS

HUMAN RIGHTS IN PUBLIC SPACES OF LIVING: A LOOK AT THE SQUARE OF IMMIGRANTS IN IJUÍ / RS

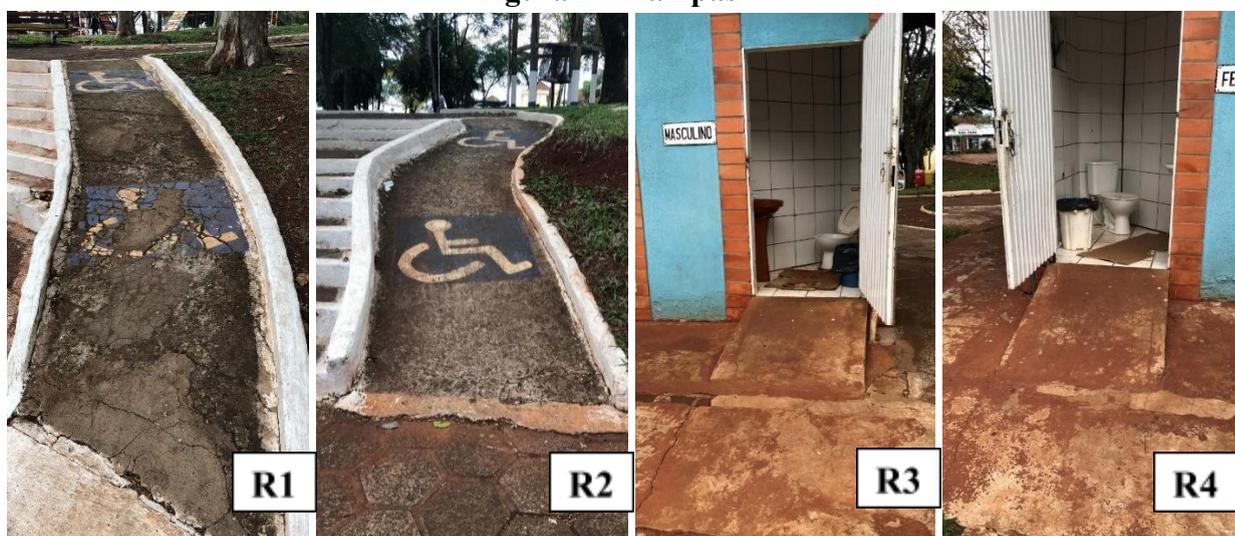
Figura 2 – Rampas

Inicialmente todas as quatro rampas foram aferidas. Duas das rampas estão localizadas nos acessos do passeio público para a interior e as duas servem para acessar os banheiros (masculino e feminino). A Figura 2 apresenta as rampas identificadas como R1, R2, R3 e R4, e a Tabela 1 expressa os resultados das inclinações de cada rampa.

Rampa (R)	Altura	Comp.	Inclinação %	Larg.
R1	1,1	6,9	15,94	1,2
R2	1,3	6,6	19,7	1,2
R3	0,25	1,2	20,83	1
R4	0,25	1,3	19,23	1

Na Praça dos Imigrantes fica claro a ausência de adaptações condizentes as Normas da ABNT, ao passo que, nenhuma das rampas possui corrimão, as inclinações de todas apresentam uma variação de nível divergente com o especificado na Norma. As rampas R1 e R2 possuem guia de balizamento de acordo com a Norma, no entanto as rampas R3 e R4 não possuem guias de balizamento estando em desacordo com a Norma, inviabilizando o acesso ou travessia dos cadeirantes e prejudicando a autonomia de circulação com segurança. Também fica claro a ausência de sinalização em cores evidentes em toda extensão das rampas.

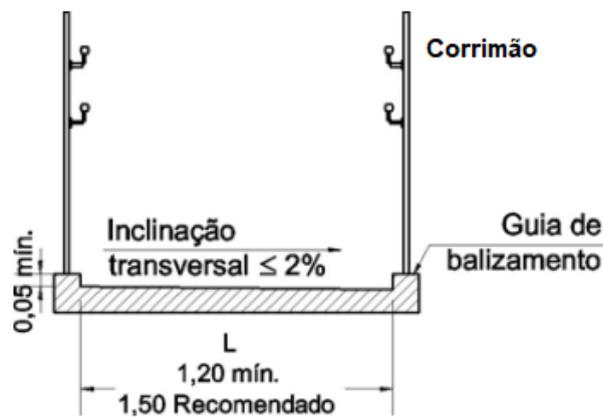
Figura 3 – Inclinação transversal e largura de rampas.

Segundo a NBR 9050 consideram-se rampas aqueles pisos com declividade igual ou superior a 5%, no entanto considera-se que rampas de acessibilidade devem ter inclinação mínima de 5% e 8,33% máxima. As rampas com inclinação entre 6,25% e 8,33% devem ser previstas áreas de descanso nos patamares, a cada 50 m de percurso. Os patamares no início e no término das

rampas devem ter dimensão longitudinal mínima de 1,20 m. Se não houver a existência de paredes laterais, as rampas devem conter guias de balizamento com altura mínima de 0,05 m. Toda rampa deve possuir corrimão de duas alturas em cada lado como mostrado na Figura 3, bem como quando se tratar de rampas com largura superior a 2,40 m, é necessária a instalação de corrimão intermediário.

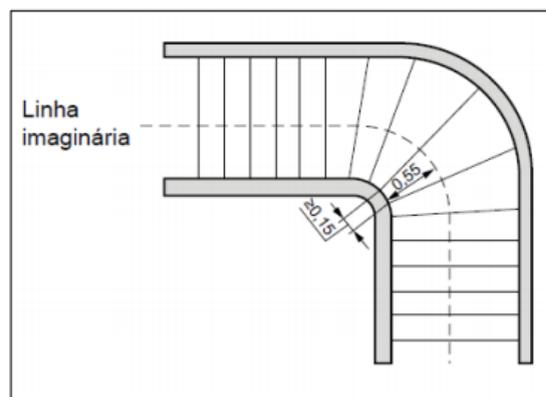
Figura 4 – Inclinação transversal e largura de rampas.

A NBR 9050 recomenda que em rotas acessíveis a largura mínima para escadas é de 1,20 m e dispor de guia de balizamento. As escadas devem ter corrimão em suas laterais sendo contínuos e sem interrupção, quando se tratar de escadas com largura superior a 2,40 m, é necessária a instalação de corrimão intermediário bem como serem instalados em duas alturas. As escadas externas devem conter uma inclinação de seus degraus não excedente a 2 %. Na ocorrência de lances curvos ou mistos é necessária a distância de 0,55 m da borda interna da escada, referenciada à linha imaginária pela qual sobe e desce uma pessoa segurando o corrimão, de acordo com a Figura 4 (ABNT, 2015).

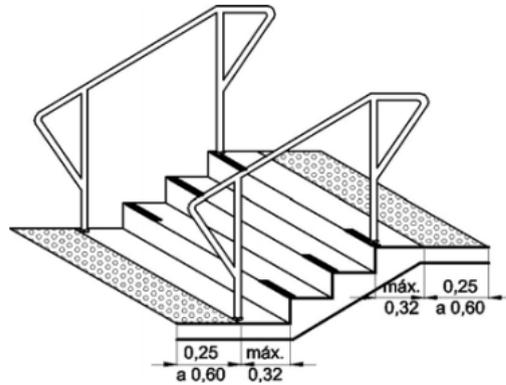
Figura 5 – Sinalização tátil de alerta nas escadas.

No início e término de escadas deve existir sinalização de alerta como apresentado na Figura 5. A norma ainda diz que degraus e escadas fixas em rotas acessíveis devem estar associados à rampa ou ao equipamento de transporte vertical (ABNT, 2015).

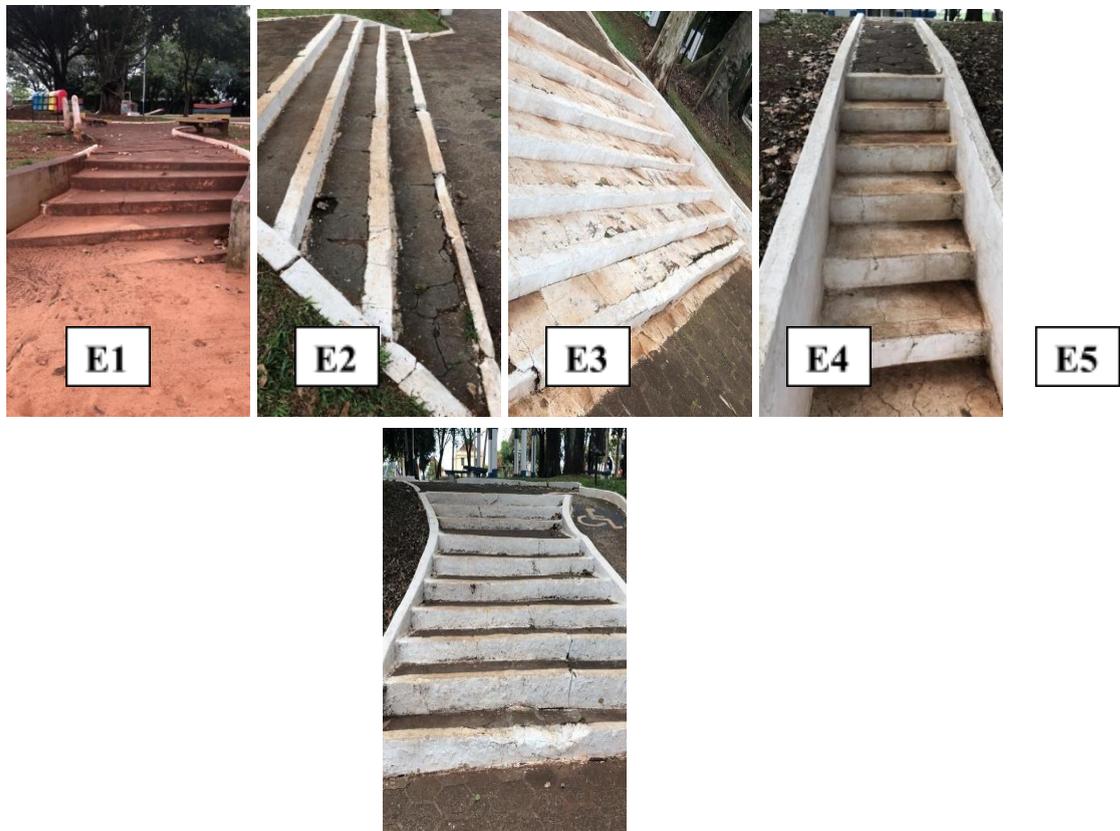
Figura 6 – Escadas

Existem cinco escadas, sendo que quatro delas dão acesso ao interior da Praça e uma dá acesso ao parquinho (E1). A Figura 6 traz fotos das escadas, sendo elas definidas como escada E1, E2, E3, E4 e E5 e a Tabela 2 traz as dimensões de cada uma das escadas.

Escada	Largura	Espelho	Piso
E1	2,4	0,2	0,4
E2	7,45	0,23 e 0,15	0,45
E3	4,45	0,15	0,45
E4	0,95	0,2	0,45
E5	2,2	0,15 e 0,22	0,4

O dimensionamento dos pisos e espelhos das escadas está em divergência com a NBR 9050, apresentando divergência nas alturas dos espelhos, todas as escadas, exceto a escada 4 apresentam larguras acessíveis. Todas possuem guia de balizamento, no entanto notou-se em todas as escadas a ausência, corrimão, sinalização tátil e visual indicando a existência de escadas. E as escadas E3 e E5 contem rampas associadas.

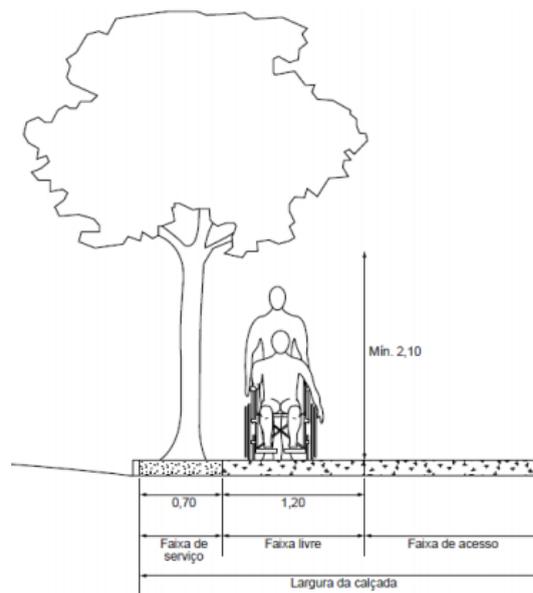
Figura 7 – Faixa de uso da calçada – corte.

Define-se faixa livre ou passeio toda área destinada exclusivamente à circulação de pedestres, devendo ser livre de qualquer obstáculo, ser contínua entre lotes e ter no mínimo 1,20 m de largura e 2,10 m de altura livre como apresentado na Figura 7. Devem possuir uma faixa livre para locomoção de pedestre sem degraus e a inclinação transversal da faixa livre (passeio) não pode ultrapassar de 3 % (ABNT, 2015).

Ainda, é fundamental considerar a inserção de piso tátil nas calçadas, pois tem como função sinalizar situações consideradas de risco à segurança da pessoa, no qual se fixa junto ao calçamento e em cor vibrante. As calçadas devem conter sinalização de alerta nos rebaixamentos. A calçada serve também para acomodar a rampa de acesso aos lotes (ABNT, 2015).

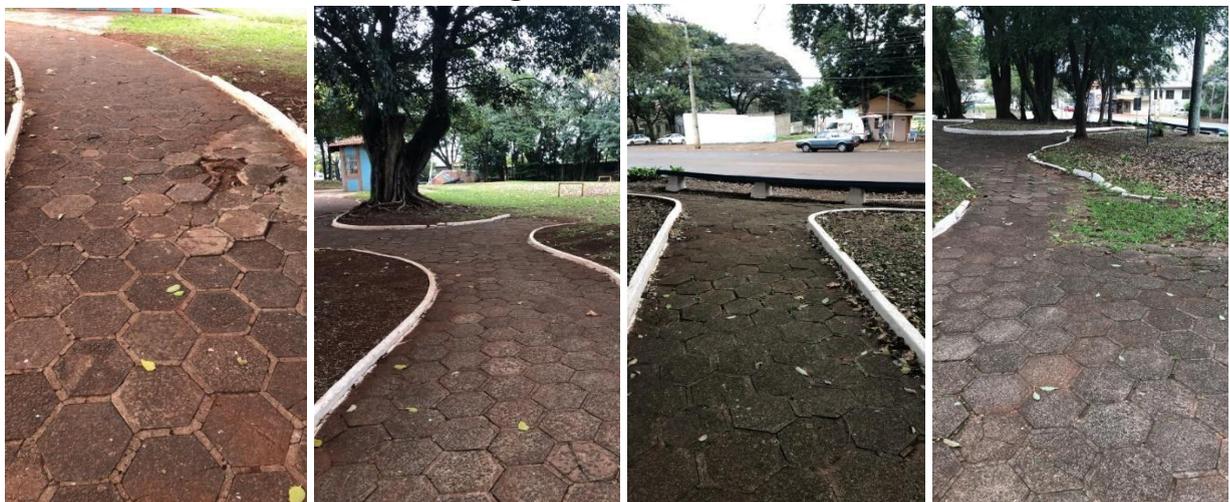
Figura 8 – Calçadas

As calçadas da praça são compostas por bloquetes sextavados de concreto, possuindo largura variada, em virtude do tempo e ausência de manutenção nota-se a presença de algumas patologias, como fissuras, rebaixamento, elevações e danificações em determinados locais. Como pode ser observado na Figura 8.

Foi observado a ausência de sinalização tátil e visual de alerta no piso, sendo muito importante para informar pessoas com deficiência sobre a existência de desníveis ou qualquer outra situação de risco e ausência de locais com travessia adequada. Quanto à faixa livre ou passeio destinado exclusivamente para circulação de pedestres verifica-se que as medidas contêm divergência entre os vários pontos da praça como mostrado na Tabela 3. E as alturas livres observadas no locais são

condizentes com a norma, porém não há sinalizações de rotas acessíveis e encontra-se com suas superfícies irregulares.

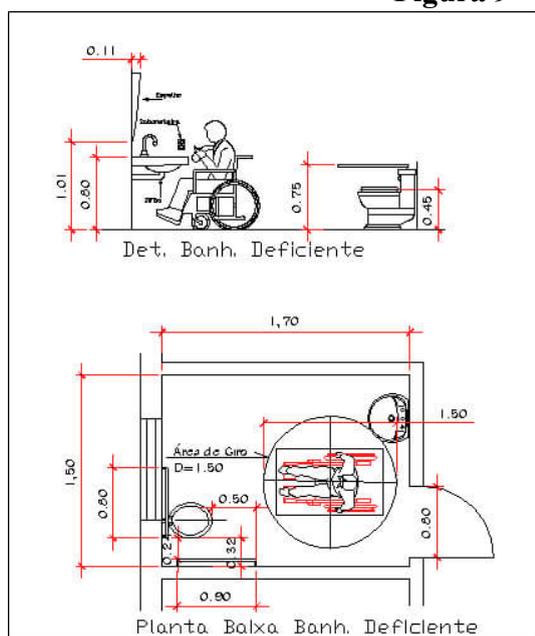
Figura 9 – Sanitários acessíveis.

Segundo a NBR 9050, os sanitários devem ter dimensões mínimas de 1,50 m por 1,70 m como demonstra a Figura 9, assim como, devem ser sinalizados com o símbolo internacional de sanitário, de acordo com cada situação, conforme Figura 10 (ABNT, 2015).

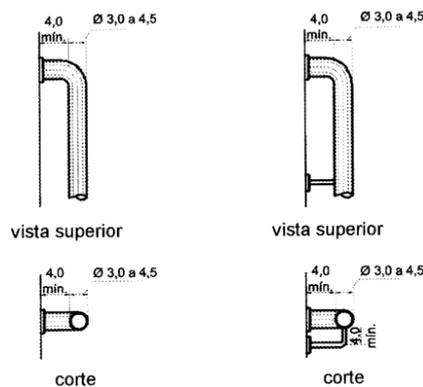
Figura 11 – Barras de apoio.

Os banheiros devem conter barras de apoio, as quais devem suportar a resistência a um esforço mínimo de 1,5 kN em qualquer sentido, ter diâmetro entre 3 cm e 4,5 cm, e estar firmemente fixadas em paredes ou divisórias a uma distância mínima destas de 4 cm da face interna da barra. Suas extremidades devem estar fixadas ou justapostas nas paredes ou ter desenvolvimento contínuo até o ponto de fixação com formato recurvado. Se necessário os suportes intermediários

de fixação devem estar sob a área de empunhadura, garantindo a continuidade de deslocamento das mãos. O comprimento e a altura de fixação são determinados em função de sua utilização. Se executadas em material metálico, as barras de apoio e seus elementos de fixação e instalação devem ser resistentes à corrosão, e com aderência (ABNT, 2015). Na Figura 11 podemos observar as barras de apoio.

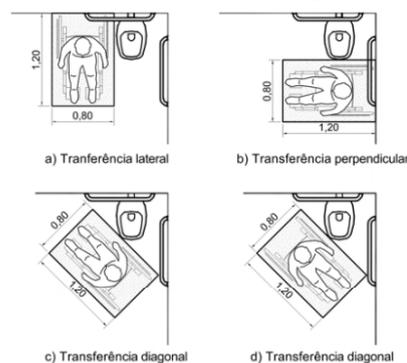
Figura 12 – Áreas de transferência para bacia sanitária.

Na instalação de bacias sanitárias devem ser previstas as áreas de transferência lateral, perpendicular e diagonal (ABNT, 2015). A Figura 12 demonstra exemplos de área de transferência. Os acessórios para sanitários, tais como cabides, saboneteiras e toalheiros, devem ter sua área de utilização dentro da faixa de alcance confortável, conforme Figura 13. As portas, devem ter um vão livre mínimo de 0,80 m e altura mínima de 2,10 m. Em portas de duas ou mais folhas, pelo menos uma delas deve ter o vão livre de 0,80 m (ABNT, 2015).

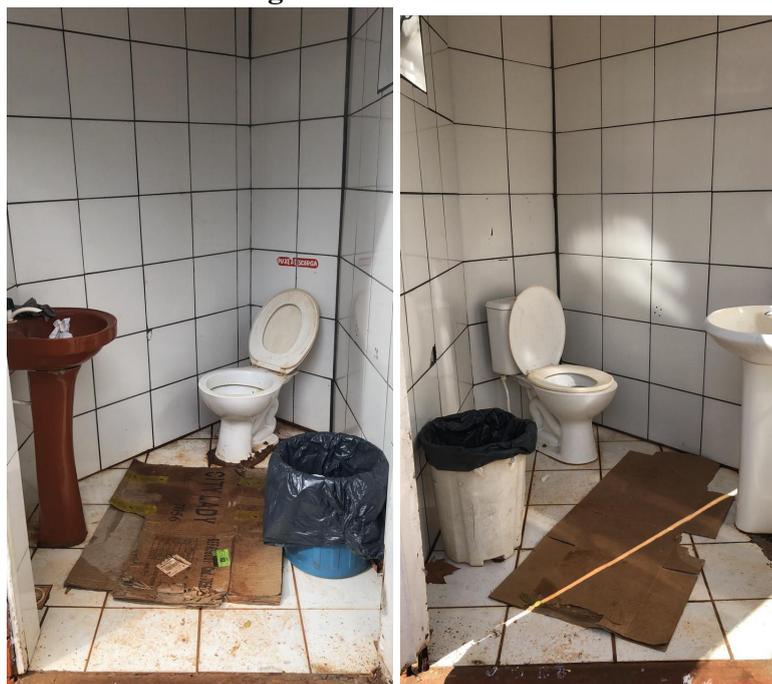
Figura 14 – Banheiros.

Na praça existem 2 (dois) banheiros, sendo um feminino e outro masculino, os dois possuem rampas de acesso e portas com 95cm de largura por 2,10m de altura, no entanto nenhum atende ao tamanho mínimo determinado pela NBR 9050 como mostra a Figura 14 e a Tabela 4.

Wc	Largura	Comprimento
Fem	1,2	1,9
Masc	1,2	1,9

Nenhum contém barras de acesso ou sinalização referente a banheiro acessível, também não possuem áreas de transferência lateral nem itens de acessórios.

A ausência de guias de balizamento nas rampas de acesso aos sanitários, assim como a ausência de barras, corrimãos e de áreas de transferência lateral, dificultam o princípio da inviolabilidade, já que esses elementos apesar de serem dispensáveis para algumas pessoas, são fundamentais para PCDs ou qualquer outra pessoa com limitações físicas. Observa que as rampas possuem inclinação e comprimentos irregulares. As escadas, todas estão com espelhos e pisos em divergência com o dimensionamento proposto. No calçamento da praça há patologias, ausência de piso tátil e visual, irregularidades na superfície, entre outras tantas inconformidades ali presentes. Todos estes elementos ausentes ou dispostos de forma incorreta, violam os princípios fundamentais dos direitos humanos, principalmente pela inacessibilidade que proporcionam.
