## AVALIAÇÃO DA MACROTEXTURA EM TRECHO PAVIMENTADO NO MUNICÍPIO DE IJUÍ-RS<sup>1</sup>

<sup>1</sup> Pesquisa realizada na disciplina de Trabalho de Conclusão de Curso pertencente ao curso de Engenharia Civil da UNIJUI – Universidade Regional do Noroeste do Estado do Rio Grande de Sul.

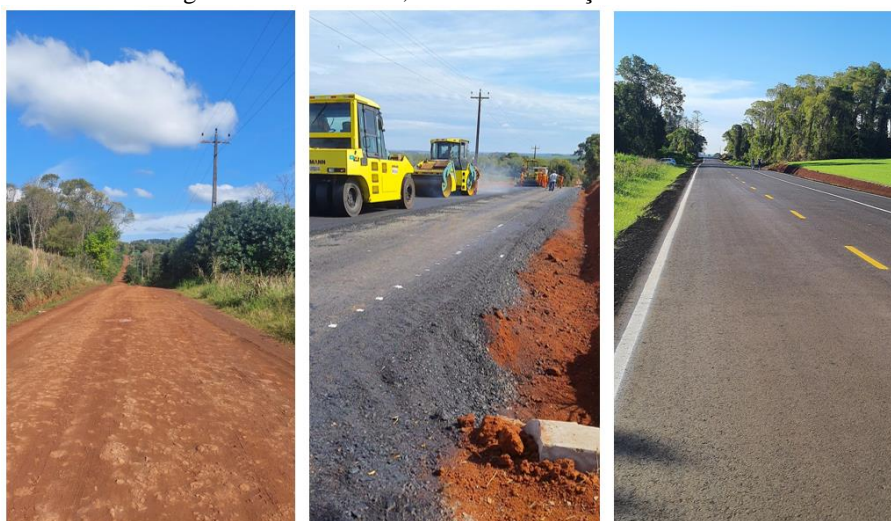
Figura 2: Trecho antes, durante a execução e concluído

O motivo pelo qual foi escolhido essa obra foi justamente por ser uma obra de pavimentação nova e um trecho extenso com várias possibilidades de variabilidades para o estudo. A obra começou em dezembro de 2022 com a terraplanagem do trecho, logo após as camadas de estrutura do pavimento e por fim a camada de C.B.U.Q., iniciada sua execução em fevereiro de 2023 e finalizada em abril de 2023. Os ensaios de altura média de mancha de areia foram realizados em maio de 2023 posterior a conclusão da obra. Na Figura 2 pode-se observar o antes e depois da pavimentação.

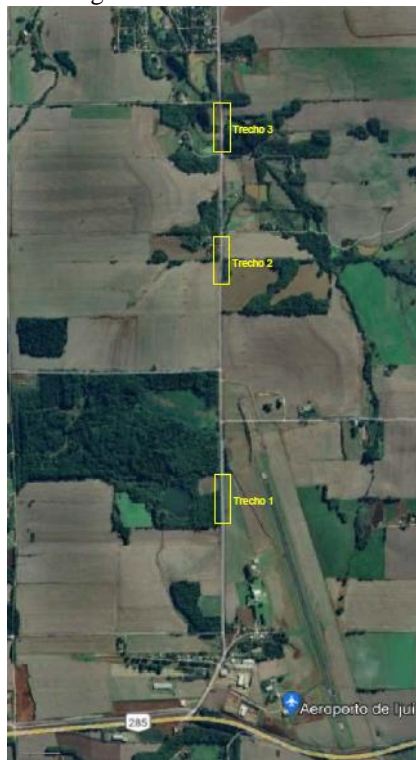
Figura 3: Local dos ensaios

Todos os trechos são caracterizados diferentemente de acordo com seu perfil longitudinal final, o primeiro sendo um trecho plano, o segundo um declive e o terceiro um acive. Para a análise foi utilizado a pista da direita na trilha de roda externa no sentido BR-285 ao interior do município (sentido sul – norte).

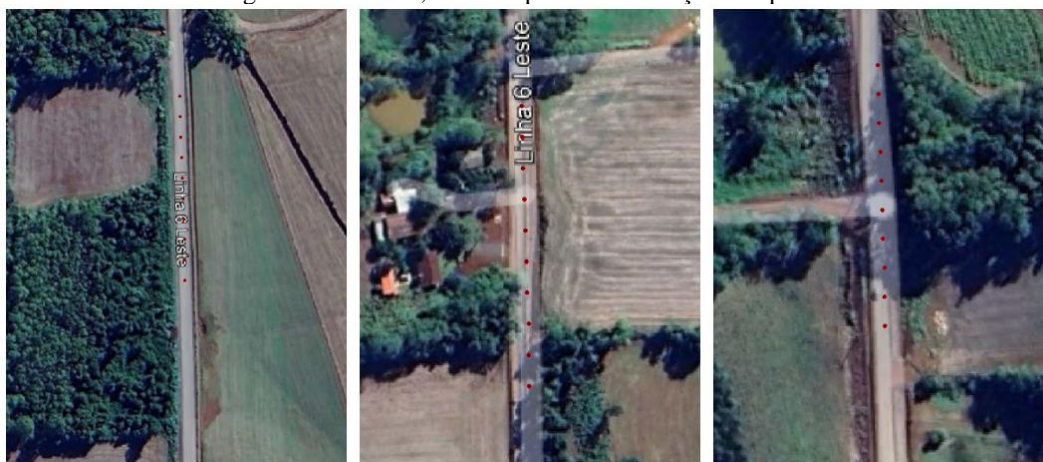
Figura 5: Trecho 1, 2 e 3 mapas de localização dos pontos

Esse procedimento de demarcação foi realizado nos 3 trechos escolhidos, nas figuras 5, 6 e 7 temos uma imagem do mapa e na via da localização dos pontos em cada um dos trechos.

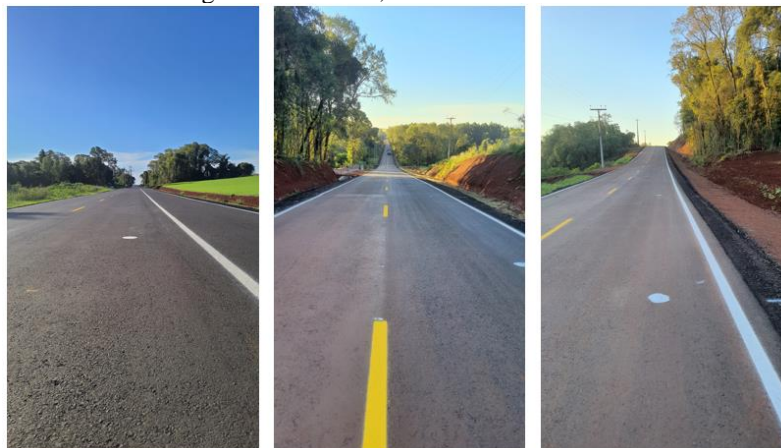
Figura 6: Trecho 1, 2 e 3 locais de ensaio

O trecho 1 conforme já mencionado se trata de um trecho plano, onde foi necessário apenas uma regularização da superfície durante a etapa de terraplanagem. No trecho 2 um terreno em declive sendo necessário um corte no perfil do terreno durante a terraplanagem para cumprir os requisitos do projeto. E no trecho 3 caracterizado pelo aclave do terreno foi necessários aterros e cortes para evitar uma rampa com uma inclinação muito acentuada. Na Figura 6 pode-se observar fotos tiradas no dia do ensaio.
