AVALIAÇÃO DA MACROTEXTURA E DAS PRINCIPAIS MANIFESTAÇÕES PATOLÓGICAS NO PAVIMENTO DA ERS-344¹

Evento: XXVII Seminário de Iniciação Científica

¹ Trabalho desenvolvido no Grupo de Estudos do Curso de Graduação em Engenharia Civil da Unijuí.

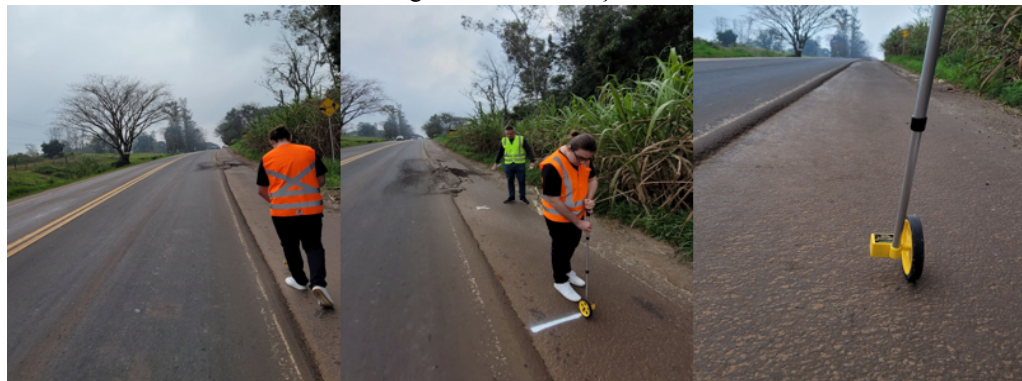
Imagem 03: Demarcação das estacas.

Após delimitar o trecho, foram definidas 13 estações em ambos os sentidos da via, onde a cada estação foi atribuído um número correspondente a uma estaca, as quais foram espaçadas a cada 40 metros. A localização das estacas na superfície de avaliação foram demarcadas sobre o pavimento por meio de pintura com tinta de demarcação na cor branca (Imagem 03) e, posteriormente, pintados mais dois traços, um 3,00m avante e outro 3,00m à ré em relação a cada estaca, DNIT 006 (2003).
